光地区消防組合中央消防署東出張所整備計画

令和5年2月

光地区消防組合

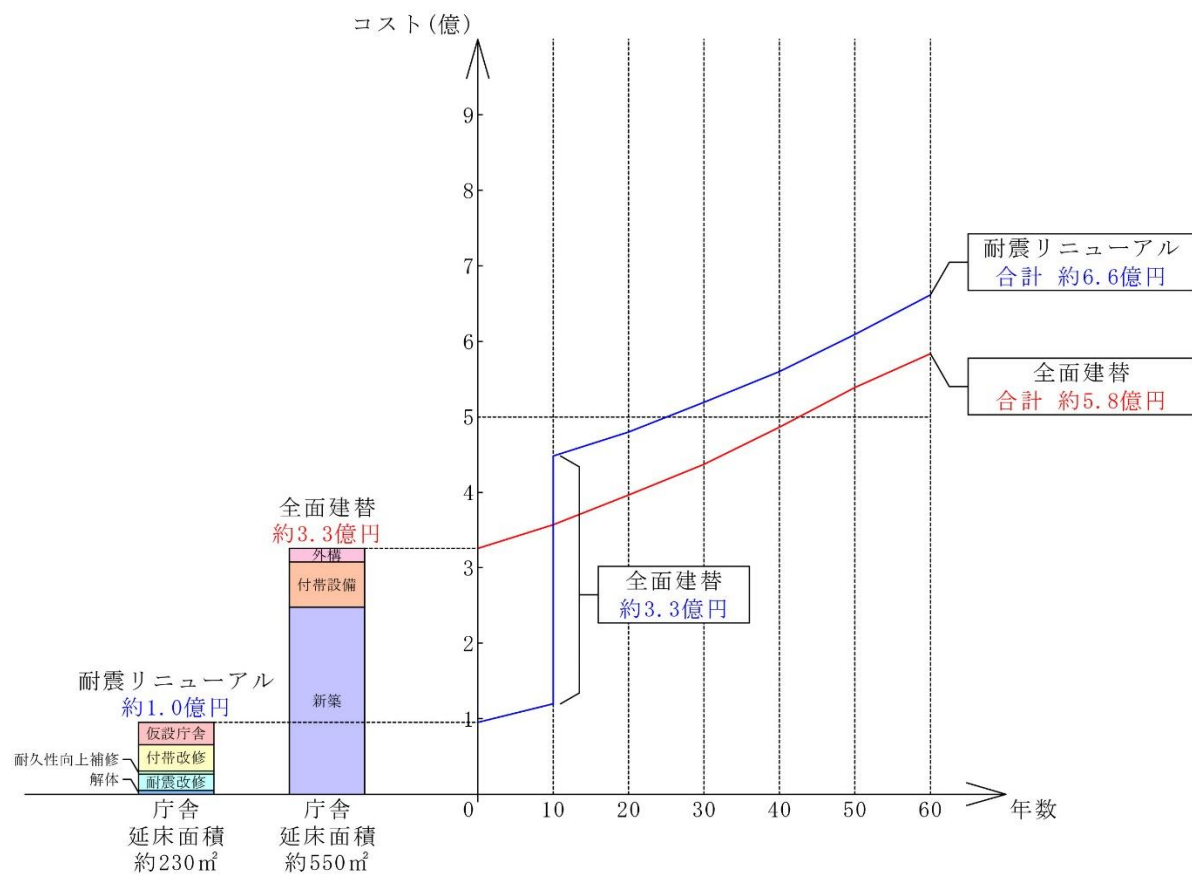
● ライフサイクルコストによる比較

- ・ 維持管理費、光熱水費、修繕費は、「国家機関の建築物等の保全の状況」（国土交通省大臣官房官庁営繕部）の平均値を用いる。
- ・ 耐震リニューアルは、10年後に全面建替を想定。
- ・ 全面建替のサイクルは60年を想定。

建設コストのみで比較すると全面建替よりも耐震リニューアルの方が安くなります。しかし、耐震リニューアルは、耐久性・耐震性が向上しても、築後49年を経過している建物の寿命を伸ばすことはできません。鉄筋コンクリート造の建物の寿命を考える場合、コンクリートの中性化が一つの指標となります。アルカリ性のコンクリートは、外部から徐々に中性化が進行し、水や空気を通しやすい状態になります。中性の層は、年に約0.5mmずつ増えていくとされ、これが鉄筋まで達すると物理的効用持続年数、いわゆる寿命と判断されます。通常、耐力壁のかぶり厚さ(鉄筋を保護するコンクリートの厚み)は、30mmで施工されます。30mmが年に0.5mmずつ中性化すると60年で寿命を迎えることとなります。そのため、築後49年を経過した東出張所では、耐震リニューアル後から10年程度で全面建替が必要となります。鉄筋コンクリート造の建替サイクルである60年間でコスト比較をすると、トータルコストは、全面建替が約5.8億円、耐震リニューアルが約6.6億円となり、全面建替のほうが安くなります。

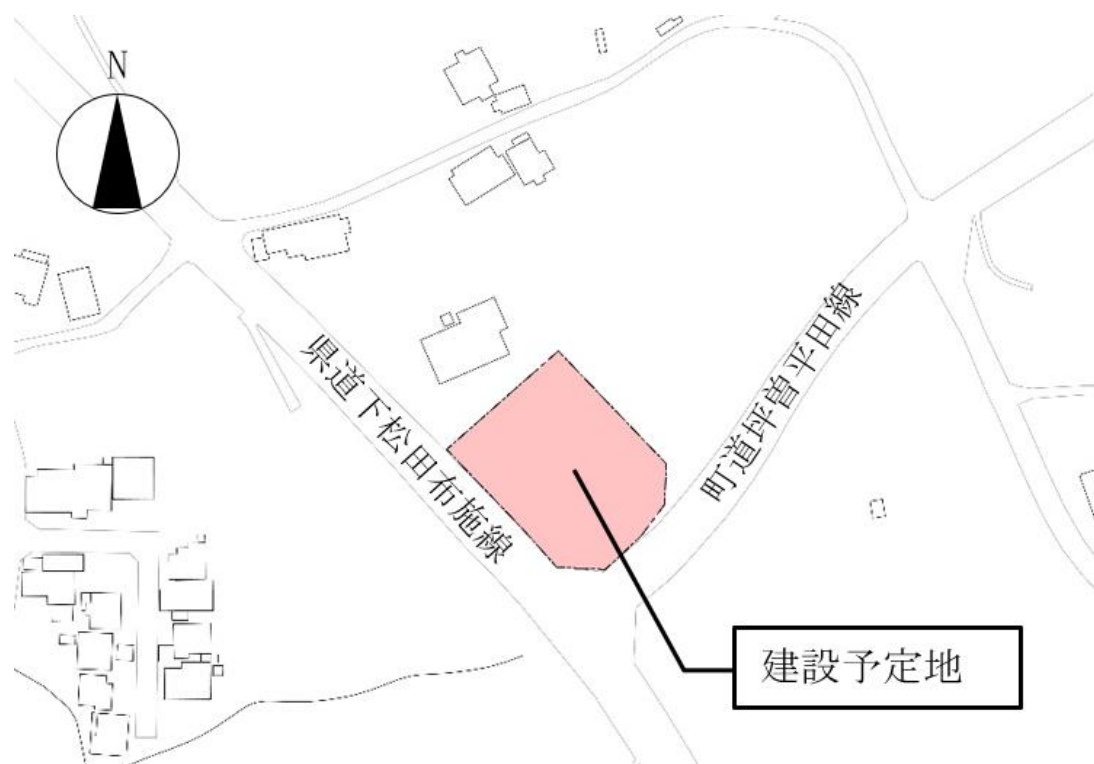
建設予定地の所在、敷地面積、建蔽率・容積率、高さ制限といった基本情報及び建築基準法上の確認事項を概要として示します。

- ・所在地 : 熊毛郡田布施町波野地内
- ・敷地面積 : 約 2,500 m²
- ・接道状況 : 県道 63 号下松田布施線、町道坪曾平田線に接道
- ・用途地域 : 指定なし(都市計画区域内)
- ・建蔽率 : 60%(角地 : +10%) ・容積率 : 200%
- ・防火地域 : 指定なし ・高度地区 : 指定なし
- ・道路斜線 : 勾配 1.5/1、水平距離 20m
- ・隣地斜線 : 勾配 2.5/1、垂直距離 31m
- ・日影規制 : 指定なし
- 建築に係る主な関連法規制及び条例等
 - ・ 山口県建築基準条例
各条文の規定に適合させる。
 - ・ 消防法
必要な設備を設置する。
 - ・ 山口県福祉のまちづくり条例
庁舎は規模に関わらず届出義務、適合義務がある。
 - ・ 景観法及び景観条例
指定なし。
 - ・ 土壌汚染対策法
敷地面積 3,000 m²以下のため該当なし。
 - ・ 建築物のエネルギー消費性能の向上に関する法律(建築物省エネ法)
適合性判定、適合義務がある。
 - ・ 都市計画法第 29 条(開発行為)
公益上必要な建築物に該当し、開発許可は不要。
