光地区消防組合中央消防署北出張所整備計画

令和5年2月

光地区消防組合

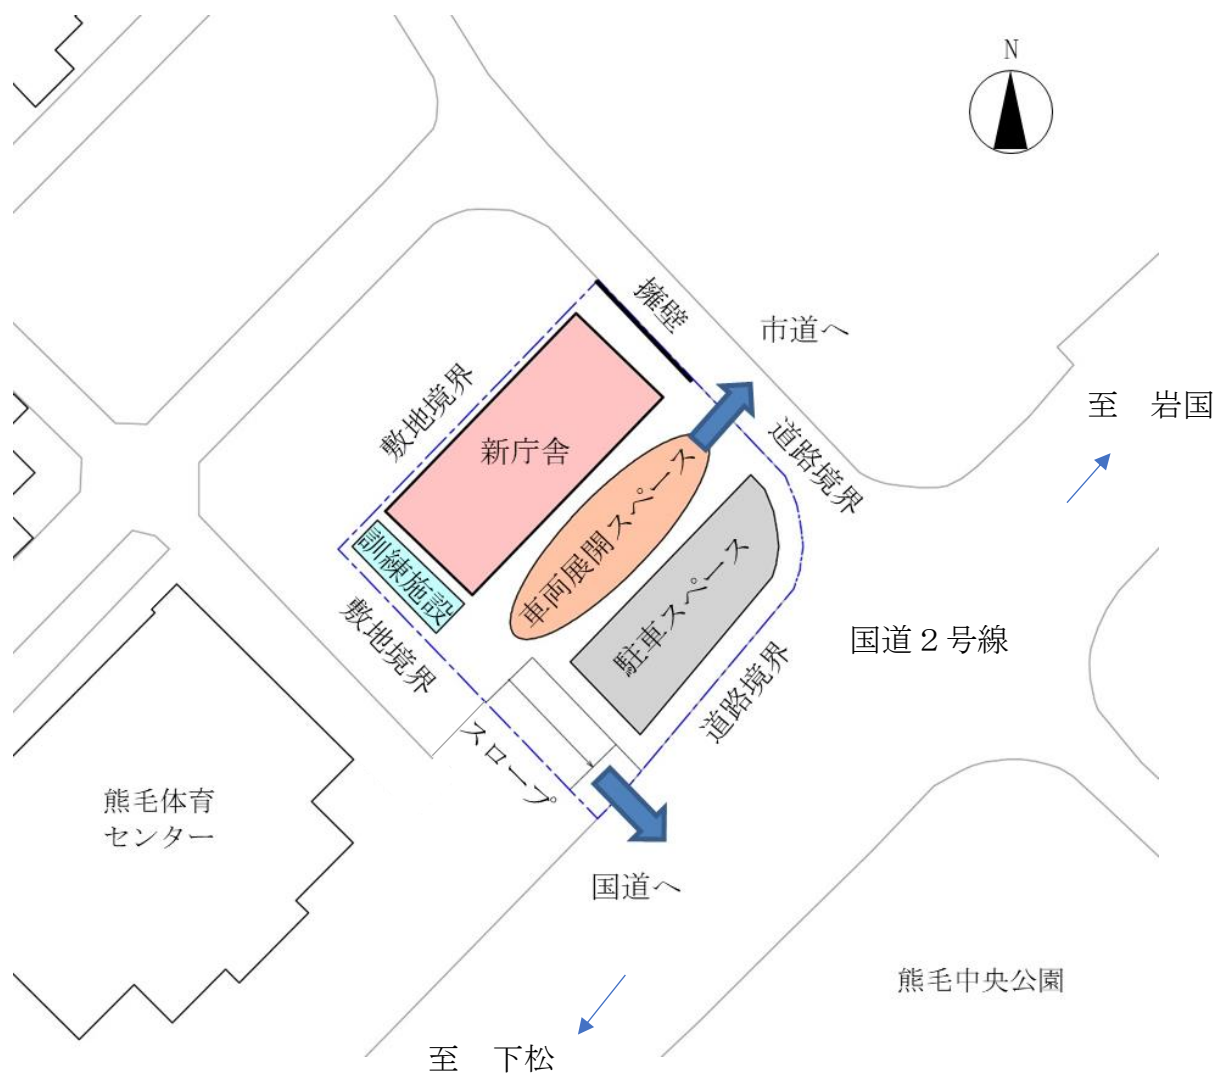
① 庁舎の配置

交差点に面することで地域の安全・安心のシンボルとしての外観とします。

前面道路2方向に出入口が設置可能なため、効率的な車両動線が確保され、庁舎、訓練スペース、車両展開スペース、駐車スペースの一体的な利用が可能となります。
